fertiggestellt: 30.06.2021  
Az.-Gericht: 2 K 47/20

# GUTACHTEN

## über den Verkehrswert (Marktwert) i. S. d. § 194 Baugesetzbuch des

im Teileigentumsgrundbuch von Bad Herrenalb, Blatt 5429 eingetragenen **38/10.000 Miteigentumsanteils** an dem mit einem Wohn- und Geschäftshaus bebauten Grundstück in 76332 Bad Herrenalb, Kurpromenade 1, 3, **verbunden mit dem Sondereigentum an einem 1/2 Anteil an einem Tiefgaragendoppelplatz im I. UG, im Aufteilungsplan mit Nr. 29 bezeichnet, sowie dem alleinigen Benutzungsrecht an dem unteren Stellplatz im Doppelparker (Benutzungsregelung in Abt. II Nr. 2)**

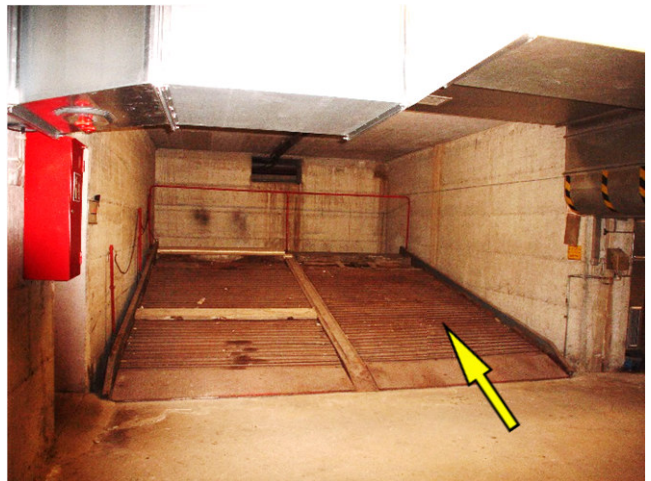
Foto Nr. 4: Doppelparker Nr. 29

Lt. Hausverwaltung ist der Doppelparker Nr. 29 (wie alle im Objekt) seit ca. 15 Jahren stillgelegt und außer Betrieb. Die Plattform-Ebenen sind aus statischen Gründen (Durchrostungen) nicht befahrbar, die Hebetchnik funktioniert nicht. Lt. Hausverwaltung würde eine Sanierung und dadurch wieder mögliche Inbetriebnahme der Doppelparker ca. 16.000 € je Doppelparker, also ca. 8.000 € je Doppelparker-Stellplatz, kosten.

| Baumängel/Bauschäden: | Hebetechnik des Doppelparkers nicht funktionstüchtig und nicht befahrbar wegen sehr starker Korrosion (lt. Hausverwaltung); |
| allgemeine Beurteilung des Sondereigentums: | Der technische und materielle Zustand des Sondereigentums (Hebegerät Doppelparker) ist sehr schlecht;<br>Es besteht ein erheblicher Unterhaltungsstau und allgemeiner Sanierungsbedarf; |

| besondere objektspezifische Grundstücksmerkmale | Wertbeeinflussung insg. |
|---|---|
| <ul style="list-style-type: none"> <li>Minderwert durch Unterhaltungsstau / Mängelbeseitigung (1/2 Anteil an Reparatur Doppelparker)</li> </ul> | -8.000,00 € |

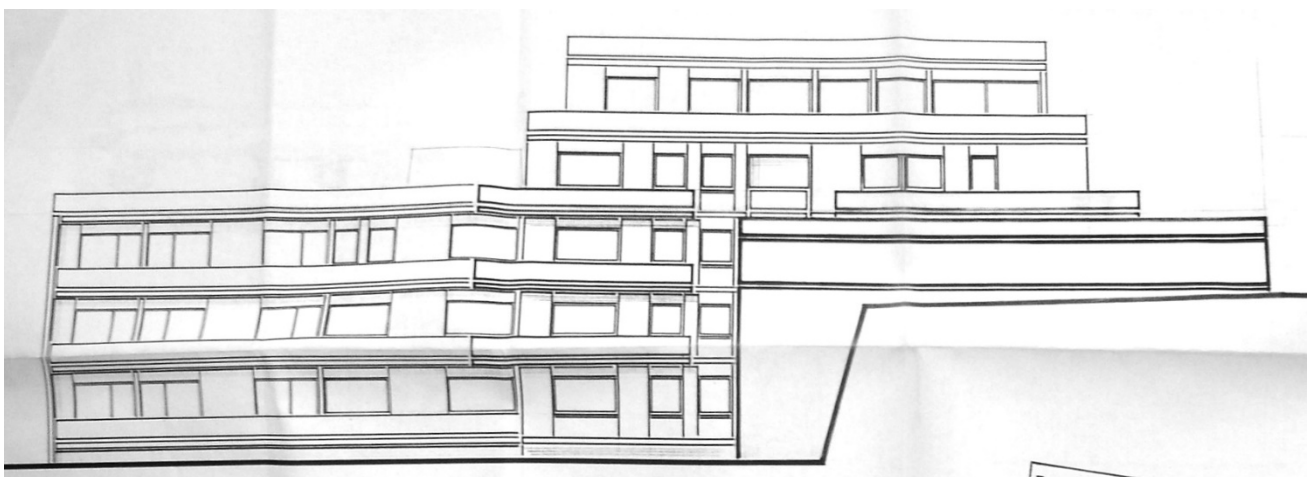
Ansicht von Westen (Rückseite)

- Sicherung des Felshanges an Rückseite erforderlich
- eindringendes Hangwasser an Rückseite, Bauteilsanierungen inkl. Abdichtungsmaßnahmen erforderlich
- 2. Rettungsweg für Rückgebäude fehlt, Brandschutzkonzept und Umsetzung der geforderten Maßnahmen erforderlich
- Sanierung Doppelparker bzw. Stellplatzablösebeträge erforderlich
